Pseudotumor em artroplastia total do quadril metal-metal com cabeça de grande diâmetro*

Pseudotumor in Large Diameter Head Metal-on-metal Total Hip Replacement

Rev Bras Ortop 2019;54:87–89.

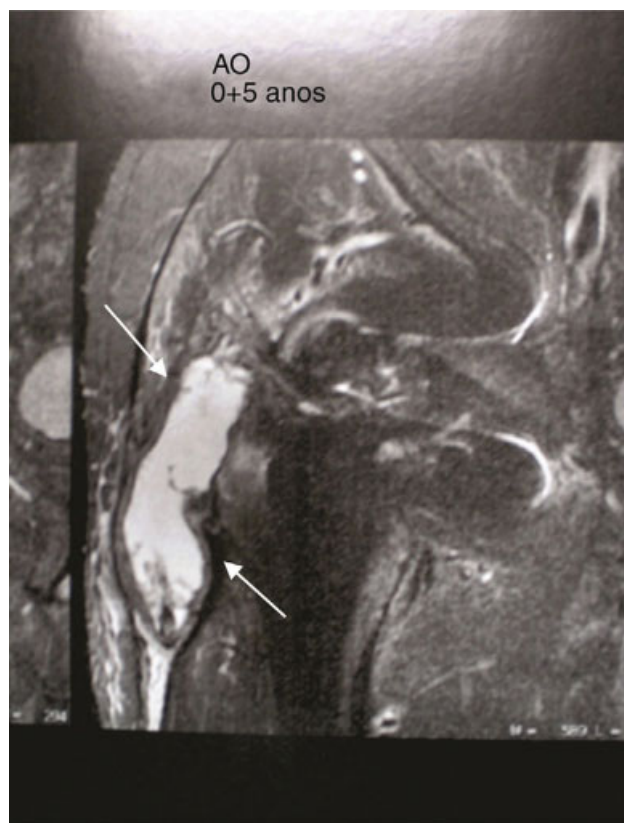
Fig. 2 RNM T2, notar a massa do pseudotumor.

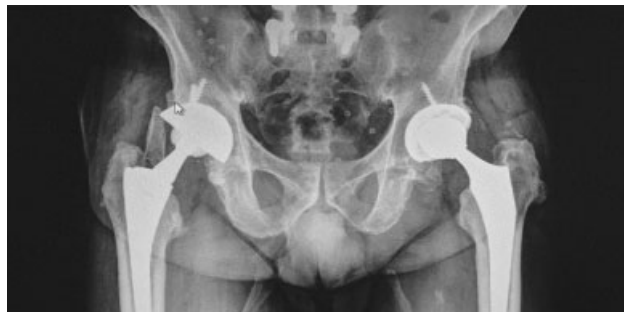
Fig. 4 Revisão à direita – PO, 12 meses.
